# PERIZIA TECNICA LEGALE

## lastre di marmo bianco interessate da anomali aloni giallo-ambrati

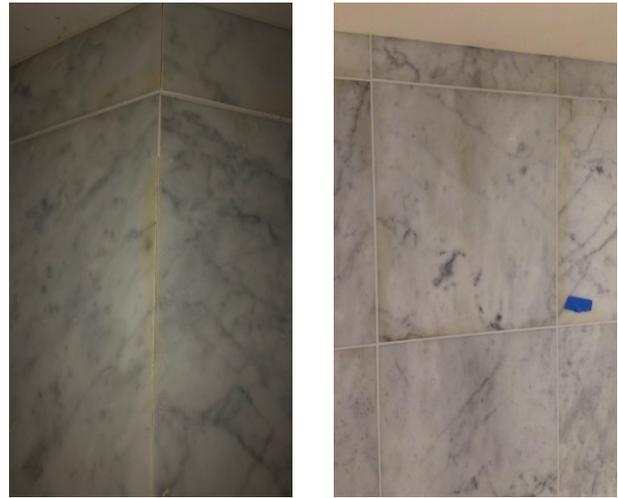
- Accertare le cause dell'anomalo processo di "colorazione" del materiale lapideo - Marmo Bianco di Carrara - i cui aloni si sono manifestati dopo alcuni mesi dalla posa in opera;
- eseguire i sopralluoghi nell'area di allestimento e nel sito di stoccaggio del materiale lapideo;
- descrivere le caratteristiche delle marmette utilizzate, ovvero costituite da lastre alleggerite di "Marmo Bianco di Carrara" dello spessore lapideo di 4 mm che, tramite uno strato di collante dello spessore medio di 0,7 mm, sono solidali ad una struttura di rinforzo dello spessore di 5 mm formata da un'anima di alluminio alveolare (CEL Components Alustep®) compresa tra pelli in fibra di vetro impregnate con resina epossidica di colore bianco (CHT Chemicals MC 62 - White);

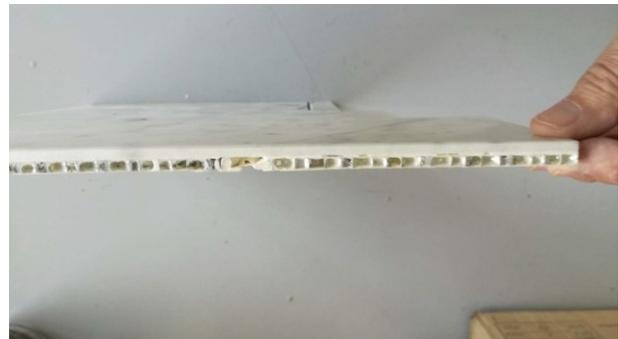
- Eseguite specifiche analisi da parte di laboratorio specializzato su campioni di marmette:
- classificazione petrografica del materiale lapideo;
- analisi al microscopio elettronico a scansione SEM con EDS;
- analisi mineralogica con diffrattometro;
- analisi chimica in fluorescenza a Raggi X;
- test di invecchiamento artificiale del sottofondo con irraggiamento artificiale a raggi UV;
- test di immersione delle lastre con *blu di metilene*;
- ciclo in autoclave in vapore d'acqua;
- test di ossidabilità del ferro contenuto nella matrice del marmo;
- test sulle sostanze organiche adsorbite nei materiali mediante spettrometro (FTIR).

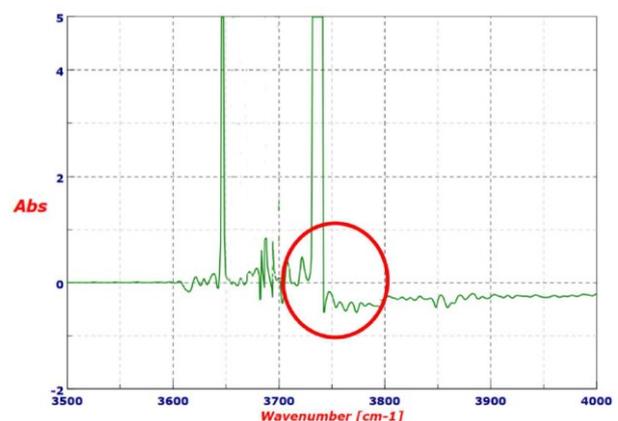
- Esposizione delle caratteristiche tecniche delle resine epossidiche e loro corretto utilizzo;
- modello di propagazione della pigmentazione giallo-ambrata (costituita dalle cosiddette "ammine libere" della resina epossidica) nella massa lapidea durante le fasi della posa in opera del materiale;
- in sintesi, la causa degli aloni giallo-ambrati è riconducibile all'alterazione subita dalla resina epossidica della struttura di rinforzo, durante la permanenza in magazzino per esposizione alla luce solare UV.
